# **LAS HUNDAS DE LA MATA (ARCONES, SEGOVIA)**

**Fernando Moreno Sanz**

*Departamento de Geografía*

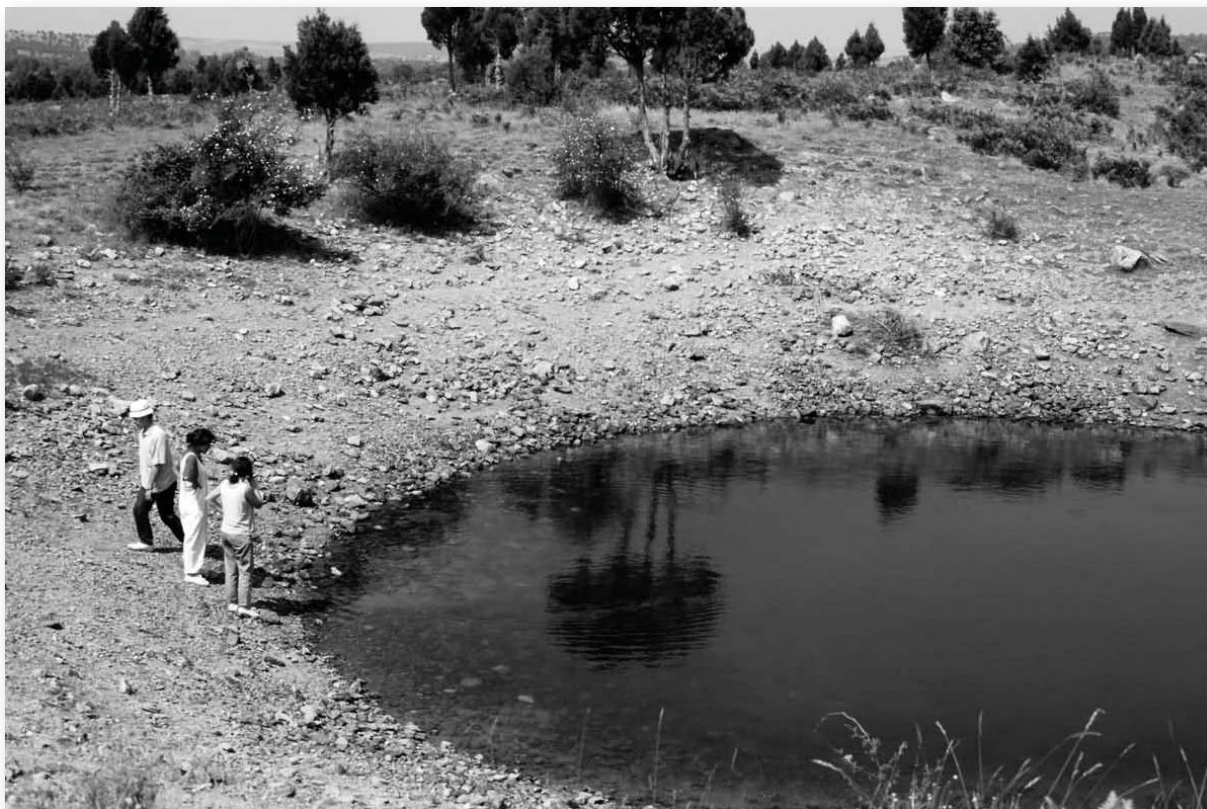
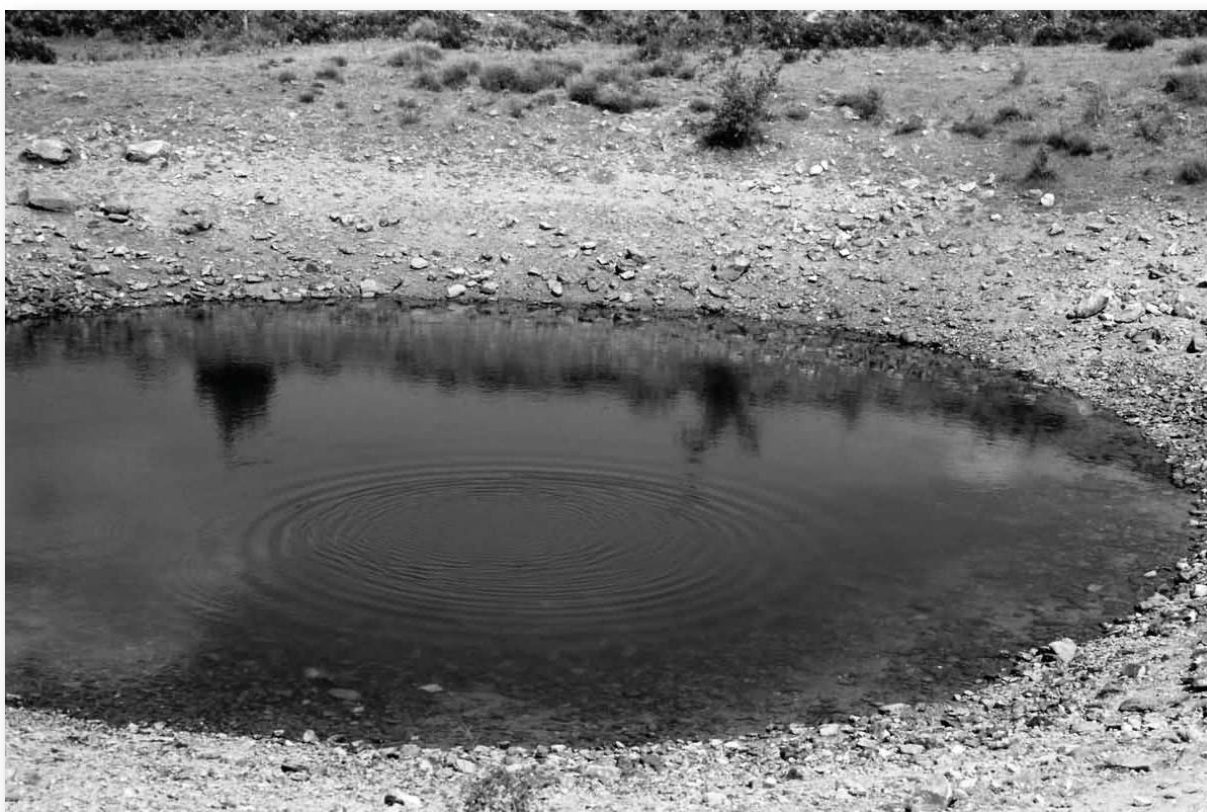
Figuras 1 y 2.- Una de la Hundas en junio de 1989.

Dado que los hundimientos han ocurrido a poca profundidad, tras las lluvias primaverales, estas dolinas recubiertas mostraban (ver Figs. 1, 2, y 5, de 1989 y 1982) una lámina de agua circular que nos indicaba el nivel freático en esos momentos, dando lugar a un entorno paisajístico de singular belleza. Luego, ya entrado el verano, la lámina de agua iría decreciendo poco a poco, a medida que el freático descende, hasta desaparecer y mostrar el fondo cónico o tronco-cónico de la dolina.

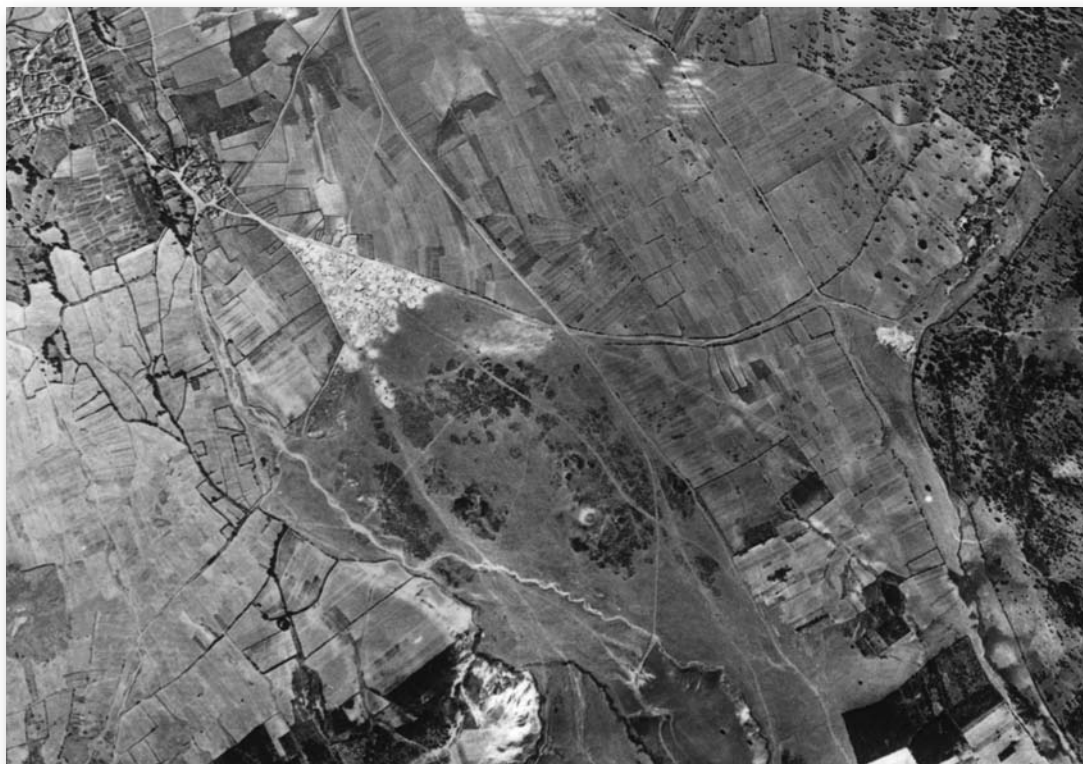
Figura 3.- Foto aérea del Vuelo Americano 1956. Extraída del fotograma 18.135. Obsérvese la hunda más grande de La Mata con su fondo claro al carecer de vegetación, (en la foto como un cuarto menguante lunar)

Por otro lado, disponemos de diversas fotografías, algunas de ellas son las incluidas al final del apéndice, que muestran el estado original del entorno con la hundas, y de éstas con y sin agua. Además, el Vuelo Americano (ver Fig. 3) es también un buen documento que nos permite apreciar su aspecto en el verano de 1956.

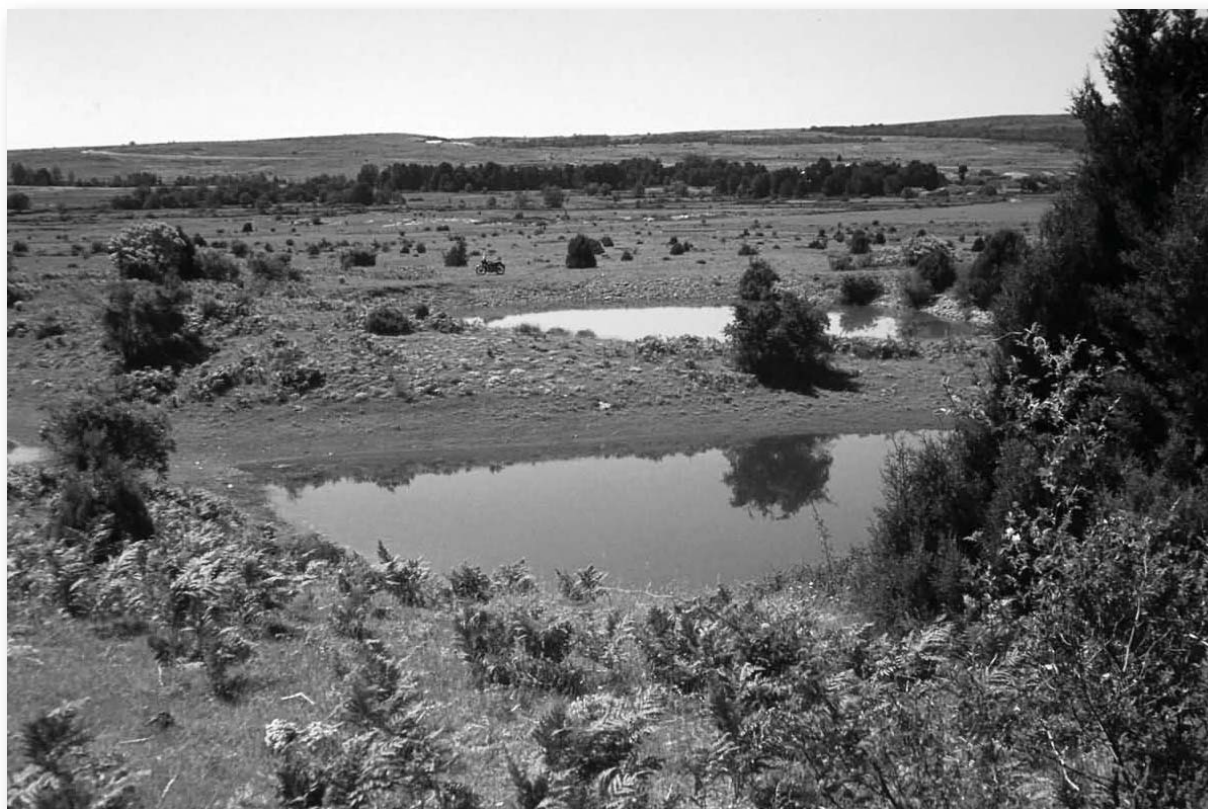
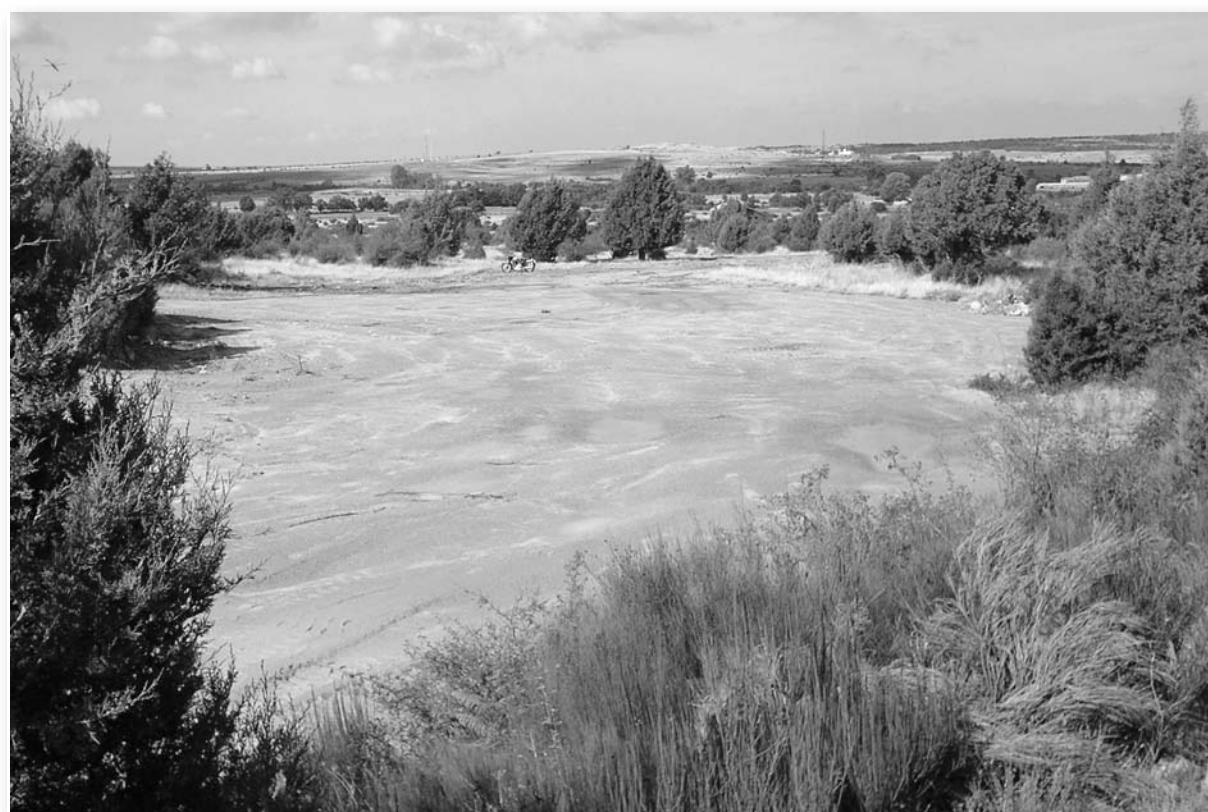
Figuras 5 y 6.- Las Hundas en 1982 (antes de los vertidos) y en 2007 (después).

Actualmente, las dolinas cubiertas por los conglomerados heterométricos citados (hundas cónicas o alineadas en forma de rosario) del área de La Mata, han sido recubiertas por estériles y finos de machaqueo procedentes de la cantera de áridos situada a corta distancia. Su funcionamiento hídrico se ha visto profundamente alterado, hasta el punto de imposibilitar la aparición estacional de las láminas de agua, y con ello, impedir buena parte de la capacidad reguladora de los caudales de la red subálvea. Por otro lado, los productos del lavado de los vertidos pueden alcanzar, y contaminar, las aguas subterráneas, por lo que para evitar riesgos y devolver al paisaje su valor y funcionalidad iniciales, se debería extraer todo el material depositado en ellas.

La situación actual ante la profunda degradación de la calidad de un paisaje singular, único en la región, y que constituye en sí mismo un recurso turístico, exige igualmente devolver a este entorno a sus condiciones iniciales (ver Fig. 5 y comparar con la fig. 6 del
